**PLAN DE EMERGENCIA Y CONTINGENCIA PARA LA VEREDA PARAJE “LA
LUISA” DEL MUNICIPIO DE SANTIAGO DE CALI**

**UNIVERSIDAD AUTÓNOMA DE OCCIDENTE
FACULTAD DE CIENCIAS BÁSICAS
DEPARTAMENTO DE CIENCIAS AMBIENTALES
PROGRAMA ADMINISTRACIÓN AMBIENTAL
SANTIAGO DE CALI
2020**

**Proyecto de grado para optar al título de
Administrador Ambiental**

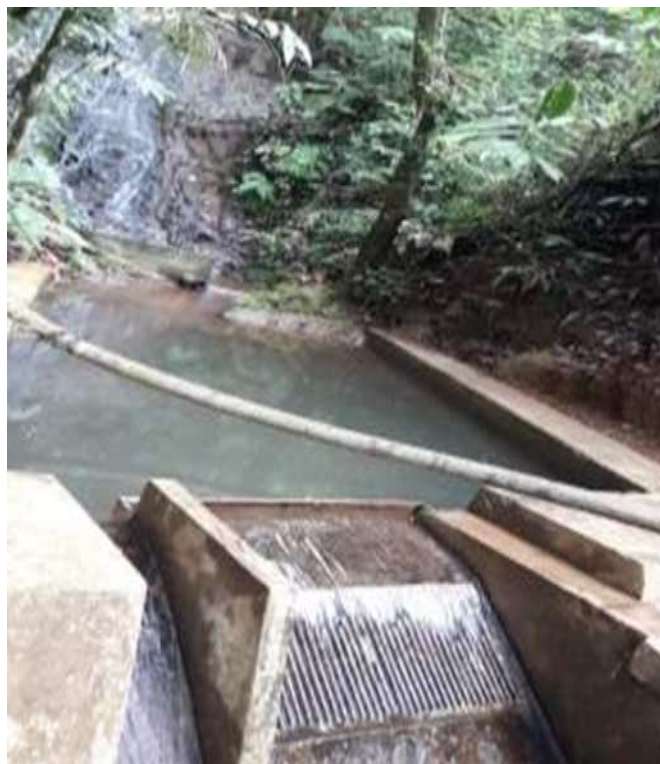
Figura 2.
Estado de la Bocatoma

La captación de agua se encuentra en buen estado, no presenta problemas permanentes, en temporada de lluvias aumentan lodos generando arrastre taponando la bocatoma, lo que deja como efecto el desplazamiento por lo menos tres veces al día para realizar limpieza (Tabla 5).

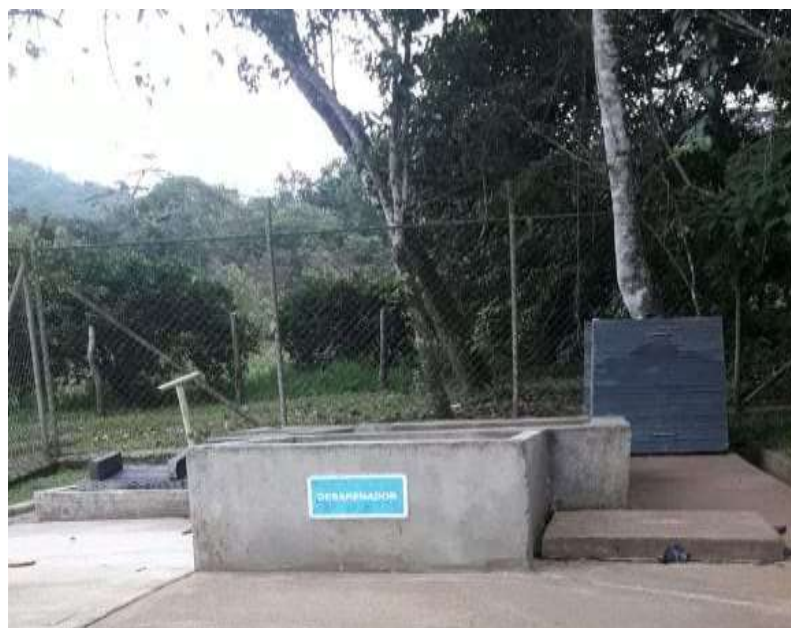
Figura 3.
Desarenador

El desarenador cuenta con una capacidad de 32,33 l/g y tiene 4 años edad, el estado de infraestructura es buen estado (Figura 3). La línea de conducción es de 3 km en tubería PVC de 3" con sus respectivas ventosas y purgas.

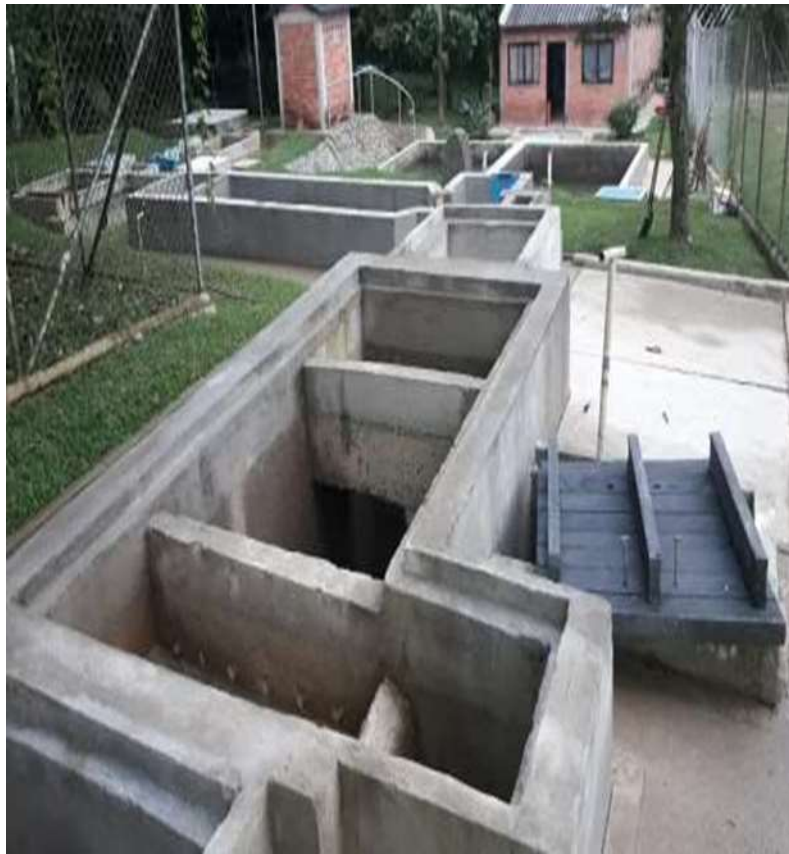
Figura 4.
Planta de Tratamiento de agua potable

El tratamiento de agua potable consiste en un sistema de filtración en Múltiples Etapas (FiME) con una capacidad instalada de 3,5 litros por segundo se opera las veinticuatro (24) horas al día con un caudal promedio de 3,2 litros por segundos y consta de los siguientes componentes, construida en el 2004 y se encuentra en **buen estado** (Figura 4).

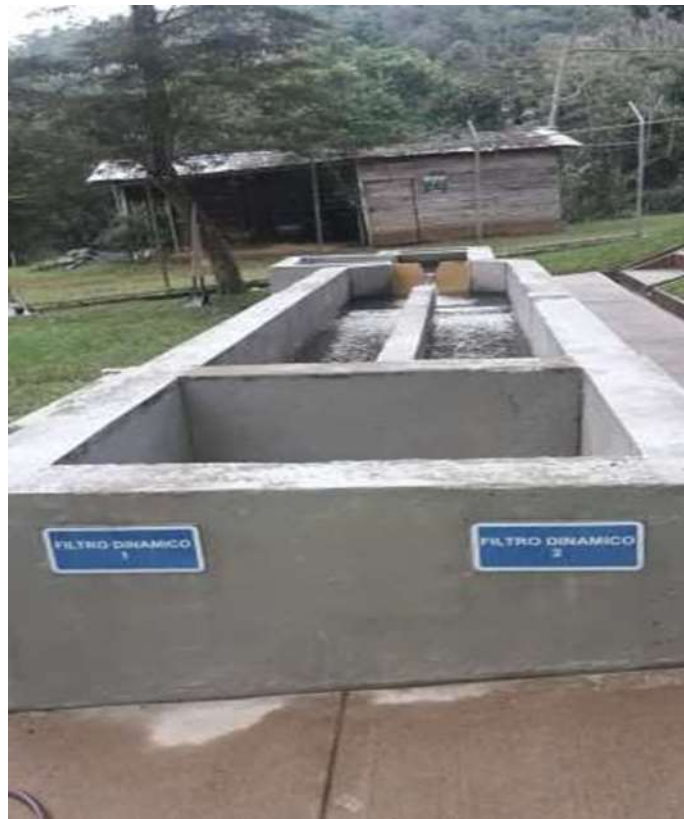
Figura 5.

Cámara de entrada: Es una estructura en concreto que mide 1,60m de largo y 1,25m de ancho, con una profundidad de 0,80m, cuenta con un tabique más bajo y unos tapones que permite desviar el agua cuando se presentan altos picos de turbiedad.

Filtros dinámicos descendentes

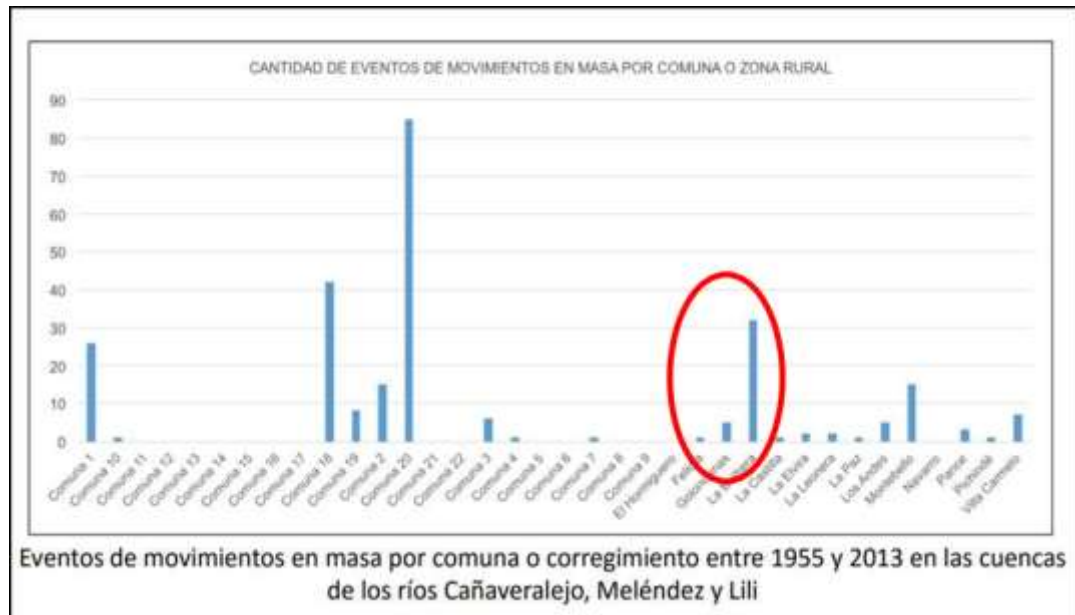
Figura 7.

- **Remoción en masa.** En la Figura 7, se observa que el corregimiento la Buitrera, reportó 30 eventos de movimientos en masa entre 1955 y 2013. El corregimiento Villa Carmelo presentó menos de 10 eventos de movimientos en masa.

Cantidad de eventos en Remoción en masa por comuna o corregimiento en toda la Cuenca Lili, Meléndez y Cañaveralejo

Nota. Comparativo de eventos movimientos en masa, período 1955 y 2013. Tomado de: “Evaluación regional del agua valle del Cauca – CVC. Dirección Técnica Ambiental. Santiago de Cali”. Por Corporación Autónoma Regional del Valle del Cauca – CVC (2017, p. 15).

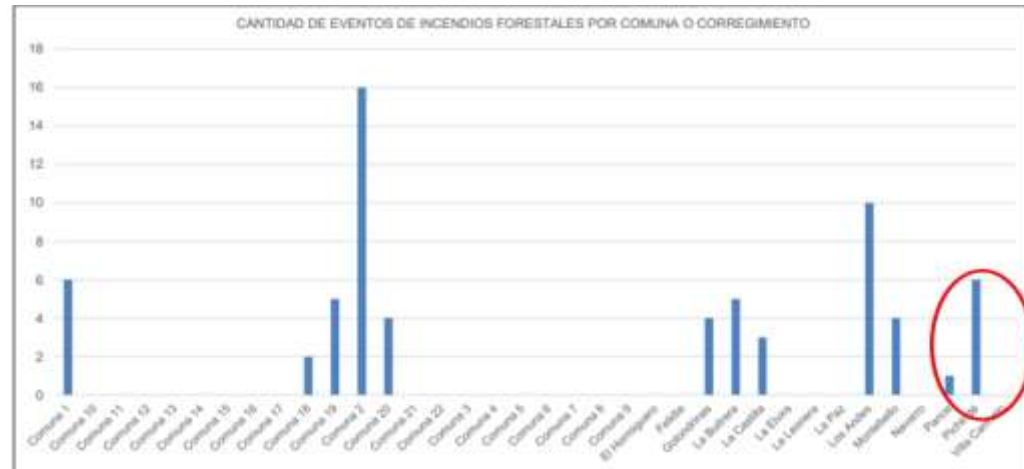
Figura 8.

- **Incendios Forestales.** Particularmente en el corregimiento Villa Carmelo donde está ubicada la Bocatoma, se observa en la Figura 8 que no se han presentado eventos por incendios forestales. De la Figura 9 de amenazas por incendios forestales se puede deducir que la zona presenta una amenaza medio a bajo, ya en el corregimiento la Buitrera donde está ubicada los demás componentes del sistema de acueducto presenta una amenaza de media.

Cantidad de eventos por comuna o corregimiento en toda la Cuenca Lili, Meléndez y Cañaveralejo (Incendios Forestales)

Nota. No incidencia de eventos por incendios forestales en la zona de influencia. Tomado de: “Evaluación regional del agua valle del Cauca – CVC. Dirección Técnica Ambiental. Santiago de Cali”. Por Corporación Autónoma Regional del Valle del Cauca – CVC (2017).
